El Llagar de Bernueces

Restauración — Restaurantes

Las condiciones de accesibilidad de este recurso turístico han sido analizadas por expertos

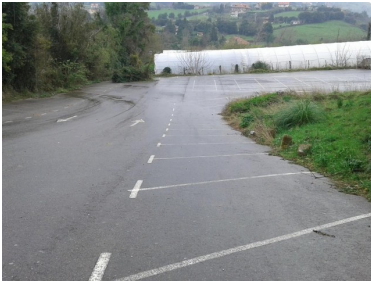
Entrada

Acceso: Escalones / escalera

Número de escalones: 1

Altura del escalón en cm: 5 cm

La entrada analizada es: La principal

Ancho de paso de la puerta de entrada: Mayor o igual que 78 cm

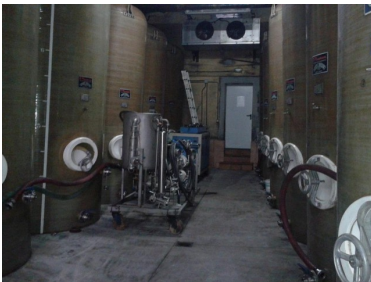
Circulación interior

Circulación con silla de ruedas: Parcial

Iluminación adecuada: Sí

Hay rótulos de señalización: No

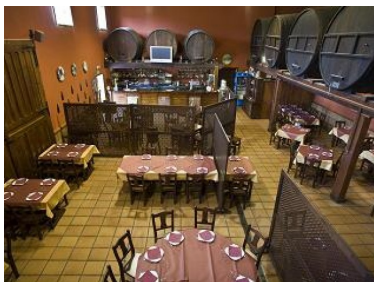
Áreas de restauración

Barra a altura adaptada para personas usuarias de silla de ruedas: No

Carta con textos grandes y color contrastado: No

Mesas accesibles: Sí

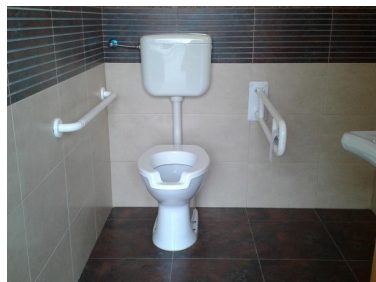
✓ Aseo para PMR

Acceso sin desniveles: Sí

Ancho de paso de la puerta: Menor que 78 cm

Apertura de la puerta: Hacia el exterior

Espacio libre de giro mayor o igual que 150 cm de diámetro: No

Espacio libre de transferencia lateral al inodoro: Sí

El espacio es mayor o igual que 80 cm: Lado izquierdo

Altura del asiento del inodoro: Alta (mayor o igual que 45 cm)

Barras de apoyo del inodoro: Lado izquierdo, lado derecho

Las barras del lado izquierdo son: Abatibles

Las barras del lado derecho son: Fijas
